【家串小学校】通学路危険箇所点検表(防犯の観点含む)

点検日 2024/5/20

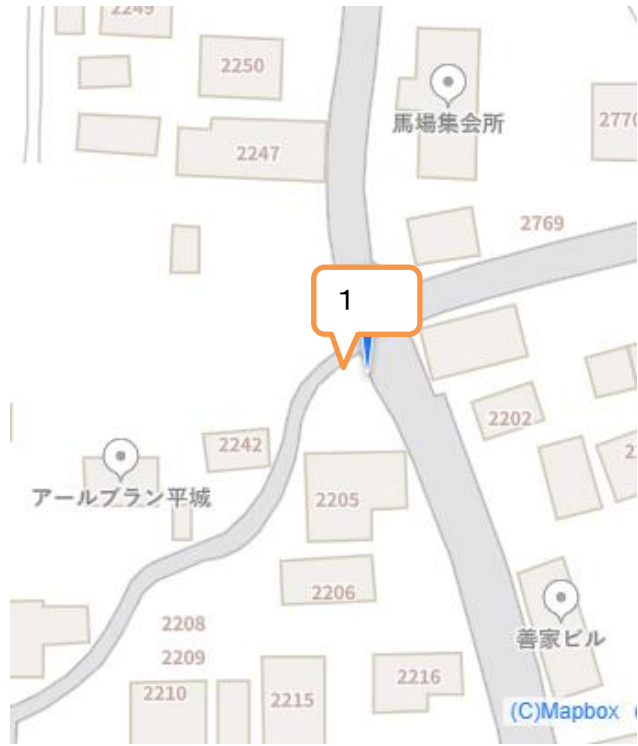
| 番号 | 危険箇所住所 | 目標物 | 道路別 | | | | 選定理由(どう危険なのか) | 対応関係機関 | | | | | 対応策 | | |
|---|---|---|---|---|---|---|--|---|---|---|---|---|---|--|---|
| 1 | 御荘平城馬場 | 馬場集会所 | | | | ○ | ブロック塀に亀裂が入っており、地震等で倒れてくる可能性あり | ○ | | | | | | ○ | 【学校教育課】 個人の所有物であるため所有者管理が原則となります。一旦、学校運営委員会や区長の方に相談してみてください。 |

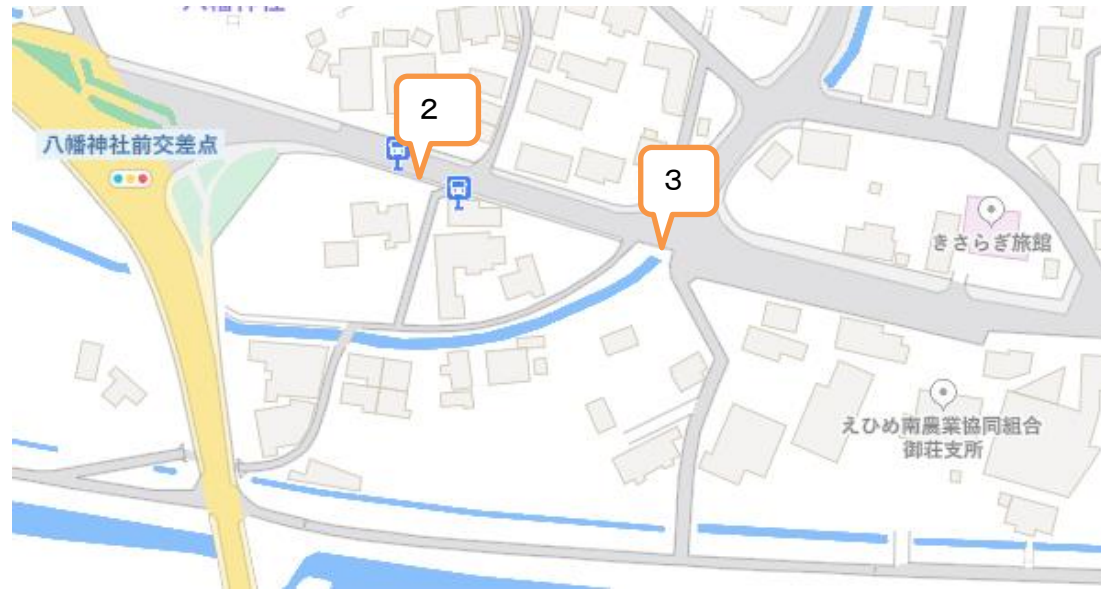
| 番号 | 危険箇所住所 | 目標物 | 道路別 | | | | 選定理由(どう危険なのか) | 対応関係機関 | | | | | 対応策 | | |
|---|---|---|---|---|---|---|--|---|---|---|---|---|---|--|---|
| 2 | 御荘平城八幡野 | 八幡野バス停 | | ○ | | | 生垣が伸びてきて児童が通るさいに邪魔になり、車道側によってしまい危険である。 | ○ | | | | | | ○ | 【学校教育課】 個人の所有物であるため所有者管理が原則となります。一旦、学校運営委員会や区長の方に相談してみてください。 |

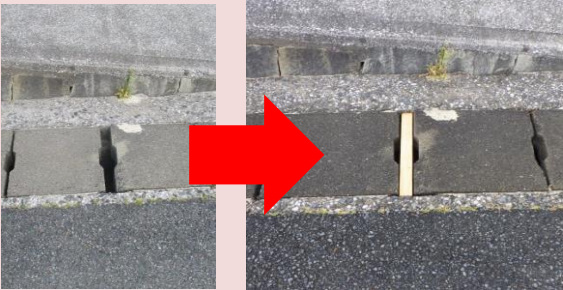
| 番号 | 危険箇所住所 | 目標物 | 道路別 | | | | 選定理由(どう危険なのか) | 対応関係機関 | | | | 対応策 | | |
|---|---|---|--|---|---|---|---|---|---|---|---|---|---|---|
| 1 | 愛南町福浦 | 福浦小学校 | | ○ | | | 側溝のふたの間隔が広く空いている箇所があり、児童が転倒する恐れがある。(写真1) | | | | ○ | | 【愛南土木事務所】 5/30対策済 | |

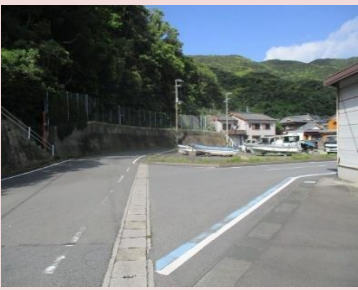
| 番号 | 危険箇所住所 | 目標物 | 道路別 | | | | 選定理由(どう危険なのか) | 対応関係機関 | | | | 対応策 | | |
|---|---|---|--|---|---|---|---|---|---|---|---|---|---|---|
| 2 | 愛南町福浦 | 西海救済備蓄倉庫 | | ○ | | | 武者泊方面から通学する児童が、通行する自動車等が視認できず、事故発生の可能性がある。(写真2) | | | | | ○ | 【総務課】 注意喚起看板の設置を検討します。 | |

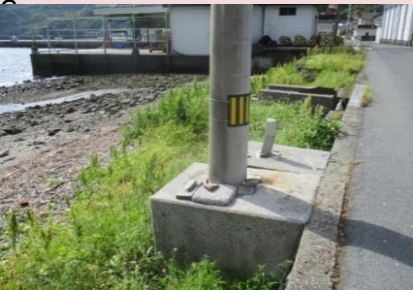
| 番号 | 危険箇所住所 | 目標物 | 道路別 | | | | 選定理由(どう危険なのか) | 対応関係機関 | | | | 対応策 | | |
|---|---|---|--|---|---|---|---|---|---|---|---|---|---|---|
| 3 | 愛南町福浦 | 山下海産 | | ○ | | | 電柱の基礎部分に隙間があり、倒壊する可能性がある。(写真3) | | | | | ○ | 【四電工】 電柱の基礎部分に亀裂があるため、早急に修繕を行う。 | |

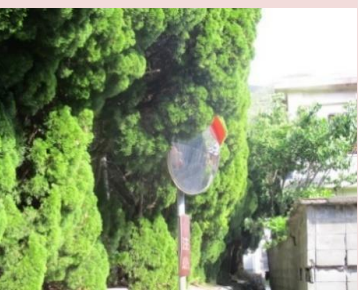
| 番号 | 危険箇所住所 | 目標物 | 道路別 | | | | 選定理由(どう危険なのか) | 対応関係機関 | | | | 対応策 | | |
|---|---|---|--|---|---|---|---|---|---|---|---|---|---|---|
| 4 | 愛南町福浦 | 福浦小学校前バス停 | | | ○ | | カーブミラーに植木がかかっており、見えにくくなっている。(写真4) | ○ | | | | | 【学校教育課】 今年度剪定を実施します。 | |

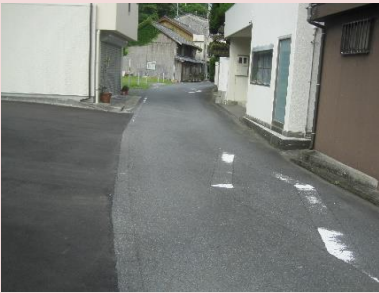
| 番号 | 危険箇所住所 | 目標物 | 道路別 | | | | 選定理由(どう危険なのか) | 対応関係機関 | | | | | 対応策 | |
|---|---|---|---|---|---|---|---|---|---|---|---|---|---|---|
| 1 | 愛南町船越1051 | のもと商店前 交差点付近 | | | ○ | | 横断歩道のダイヤモンドが薄くなっている。 | | ○ | | | | | 【愛南警察】 修繕上申済み。 |

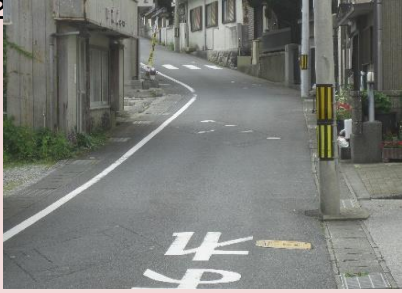
| 番号 | 危険箇所住所 | 目標物 | 道路別 | | | | 選定理由(どう危険なのか) | 対応関係機関 | | | | | 対応策 | |
|---|---|---|---|---|---|---|---|---|---|---|---|---|---|---|
| 2 | 愛南町船越1051 | のもと商店前 交差点付近 | | | ○ | | 横断歩道のダイヤモンドが薄くなっている。 | | ○ | | | | | 【愛南警察】 修繕上申済み。 |

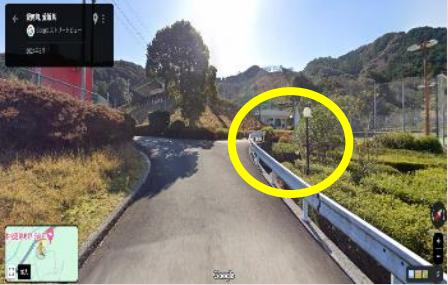
| 番号 | 危険箇所住所 | 目標物 | 道路別 | | | | 選定理由(どう危険なのか) | 対応関係機関 | | | | | 対応策 | |
|---|---|---|---|---|---|---|---|---|---|---|---|---|---|---|
| 1 | 愛南町増田 | あけぼのテニスコート横の道 | | | ○ | | 部活動帰りに自転車と車が頻繁に通るようになり、危険である。カーブミラーの設置希望。 | | | | | | ○ | 【総務課】 カーブミラーを設置しますが、学校側でも通行ルートの徹底等ソフト面での対策をお願いします。 |
