# 【 家串小学校 】 通学路危険箇所点検表(防犯の観点含む)

点検日 2025/5/23

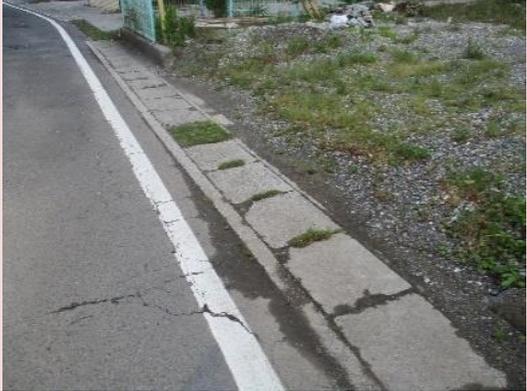
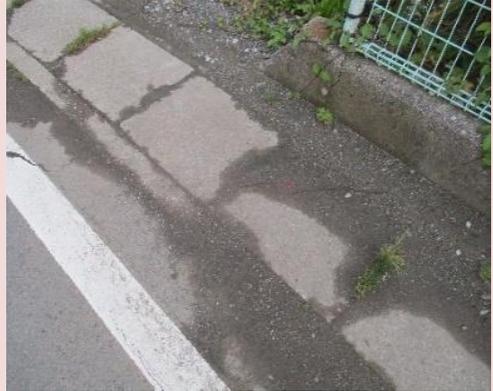
番号	危険箇所住所	目標物	道路別				選定理由(どう危険なのか)	対応関係機関					対応策	
			国道	県道	町道	その他		教育委員会	警察	道路管理者				その他
										国	県	町		
1	愛南町家串	家串小学校			○		側溝の中に土砂が堆積しており、排水機能が低下し、大きな水たまりができる。そのため、雨天時には児童の登下校に支障をきたしている。(写真1、2、地図3)					○		【建設課】 土砂撤去を実施する。
2														
写真	1

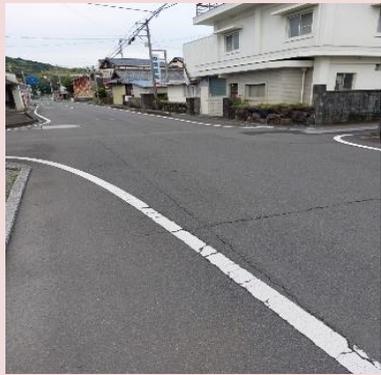
番号	危険箇所住所	目標物	道路別				選定理由(どう危険なのか)	対応関係機関					対応策	
			国道	県道	町道	その他		教育委員会	警察	道路管理者				その他
										国	県	町		
1	愛南町城辺甲	中尾医院			○		見通しが悪く、児童がいるのに車両が減速、一時停止をしないときがあり、危険である。		○			○	【愛南警察】 カーブミラーが設置されているため、現時点での交通規制はしない。交通監視を実施する。 【総務課】 設置場所が確保できれば、注意喚起看板を設置する。	
2	愛南町蓮乗寺	くつき横の県道		○			通学路の歩道の線が消えかけている。坂を下りてくる車が減速してなくて危険である。横断歩道の位置を検討していただきたい。		○			○	【愛南警察】 横断歩道の位置は、現在地が最適と考え、変更なし。交通取締り、交通監視を実施する。 【建設課】 外側線の引き直しを行う。	
写真	<div style="display: flex; justify-content: space-around;"> <div style="text-align: center;"> <p>1</p>

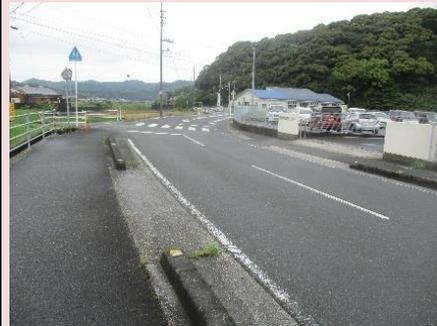
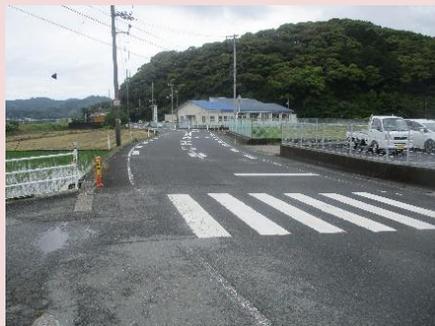
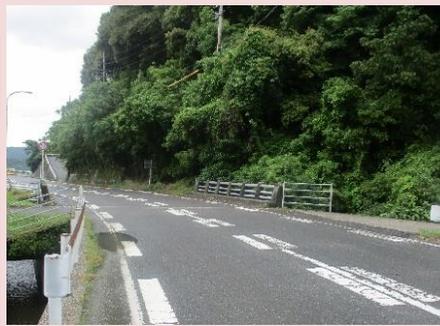
番号	危険箇所住所	目標物	道路別				選定理由(どう危険なのか)	対応関係機関					対応策	
			国道	県道	町道	その他		教育委員会	警察	道路管理者				その他
										国	県	町		
1	愛南町緑乙257番地付近、学校給食センターから城辺方面に約300m間	学校給食センター		○			約300mの間、両側それぞれの歩道が切れており、自転車通学生の登下校に危険を感じる。				○			【愛南土木事務所】歩道整備を行う。令和7年度は用地調査及び橋梁設計を進める。
2	愛南町城辺乙(北裡)	栞庵橋			○		栞庵橋の北側、三島団地方面からの道と県道の合流地点の停止線が消えかかっており、通学生徒の登下校に危険を感じる。		○		○			【愛南警察】修繕上申予定。
3

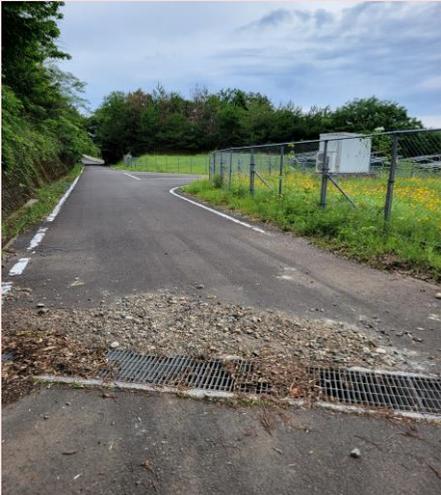
番号	危険箇所住所	目標物	道路別				選定理由(どう危険なのか)	対応関係機関					対応策	
			国道	県道	町道	その他		教育委員会	警察	道路管理者				その他
										国	県	町		
1	愛南町増田	あいあいロード沿いのソーラーパネル			○		山から水とともに土砂や落ち葉等が流れ出て堆積しており、通行時に危険がある。					○	【建設課】土砂取り除き実施済み。大雨の際に土砂が出る箇所であるため、必要に応じて撤去を実施する。	
2														
写真	<div style="display: flex;"> <div style="width: 20px; text-align: center;">1</div>

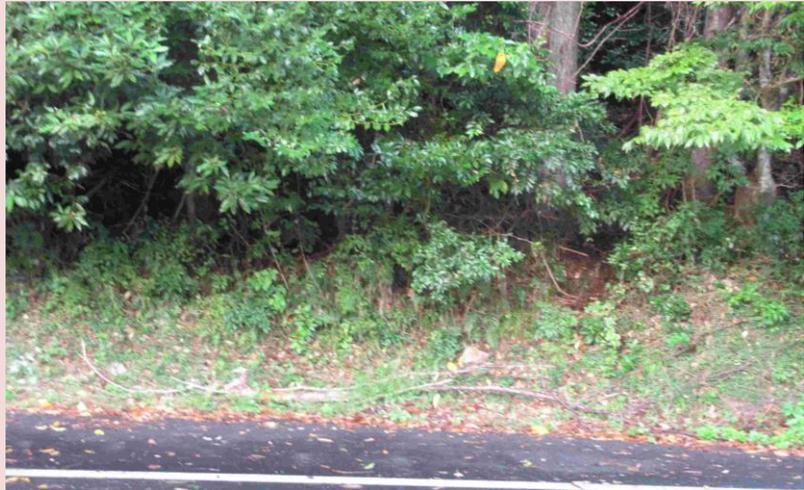
番号	危険箇所住所	目標物	道路別				選定理由(どう危険なのか)	対応関係機関					対応策	
			国道	県道	町道	その他		教育委員会	警察	道路管理者				その他
										国	県	町		
1	篠山公園線を正木下集会所から約500m学校側に向かって進んだ場所。広域農道との交差点までの山側。			○			雨が降ったとき山から石や小枝が落ちてくることもある。				○			【愛南土木事務所】 対策を検討する。。
2														
写真	<div style="display: flex; align-items: center;"> <span style="margin-right: 5px;">1</span>
