【 家串小学校 】 通学路危険箇所点検表(防犯の観点含む)

点検日 2025/5/23

【 平城小学校 】 通学路危険箇所点検表(防犯の観点含む)

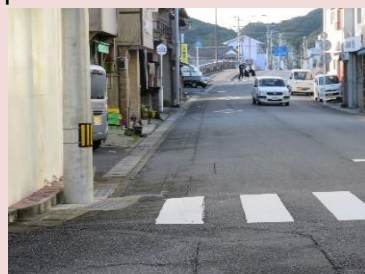
| 番号 | 危険箇所住所 | 目標物 | 道路別 | | | | 選定理由(どう危険なのか) | 対応関係機関 | | | | | 対応策 | |
|---|---|---|---|---|---|---|---|---|---|---|---|---|---|---|
| 1 | 愛南町御荘平城 | 池田屋～宮川漁具店 | | | ○ | | 歩道の白線が消えている。通学路として小学生が多く通り、車の交通量も多いので危険である。 | | | | | ○ | | 【建設課】 外側線の引き直しを実施する。 |

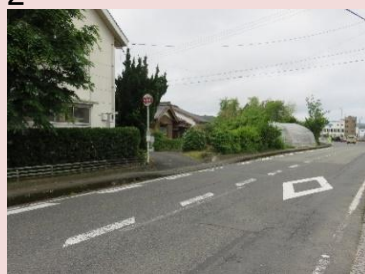
| 番号 | 危険箇所住所 | 目標物 | 道路別 | | | | 選定理由(どう危険なのか) | 対応関係機関 | | | | | 対応策 | |
|---|---|---|---|---|---|---|---|---|---|---|---|---|---|---|
| 2 | 御荘平城八幡野 | 八幡野バス停 | | | ○ | | 住宅地の細い路地から車道に出る箇所。児童の通学時間帯に通勤の車両が通る。見通しが悪く危険である。 | | ○ | | | | ○ | 【愛南警察】 現時点では交通規制の予定はない。(道幅が狭く、車はスピードを出せないため) 【総務課】 設置場所が確保できれば、注意喚起看板を設置する。 |

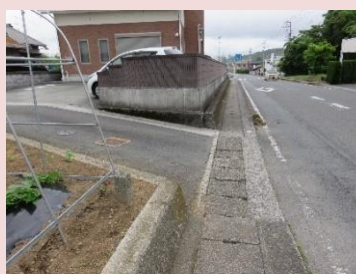
| 番号 | 危険箇所住所 | 目標物 | 道路別 | | | | 選定理由(どう危険なのか) | 対応関係機関 | | | | | 対応策 | |
|---|---|---|---|---|---|---|---|---|---|---|---|---|---|---|
| 3 | 御荘平城八幡野 | 大樹前 | | | | ○ | 横断歩道と侵入口の◇マークが消えかかっている。時々一方通行を逆走する車もあり危険である。 | | ○ | | | | | 【愛南警察】 修繕上申予定。 交通取締り、交通監視を実施する。 |

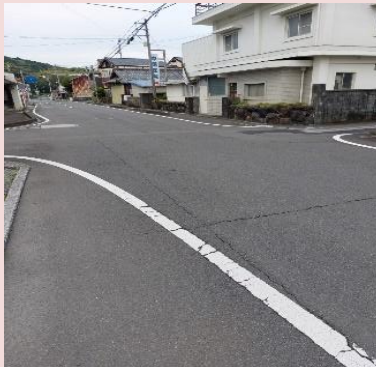
| 番号 | 危険箇所住所 | 目標物 | 道路別 | | | | 選定理由(どう危険なのか) | 対応関係機関 | | | | | 対応策 | |
|---|---|---|---|---|---|---|---|---|---|---|---|---|---|---|
| 1 | 愛南町城辺甲 | 中尾医院 | | | ○ | | 見通しが悪く、児童がいるのに車両が減速、一時停止をしないときがあり、危険である。 | | ○ | | | ○ | 【愛南警察】 カーブミラーが設置されているため、現時点での交通規制はしない。交通監視を実施する。 【総務課】 設置場所が確保できれば、注意喚起看板を設置する。 | |

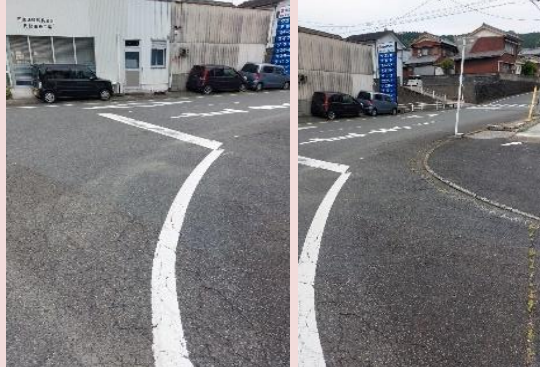
| 番号 | 危険箇所住所 | 目標物 | 道路別 | | | | 選定理由(どう危険なのか) | 対応関係機関 | | | | | 対応策 | |
|---|---|---|---|---|---|---|---|---|---|---|---|---|---|---|
| 2 | 愛南町蓮乗寺 | くつき横の県道 | | ○ | | | 通学路の歩道の線が消えかけている。 坂を下りてくる車が減速してなくて危険である。横断歩道の位置を検討していただきたい。 | | ○ | | | ○ | 【愛南警察】 横断歩道の位置は、現在地が最適と考え、変更なし。交通取締り、交通監視を実施する。 【建設課】 外側線の引き直しを行う。 | |

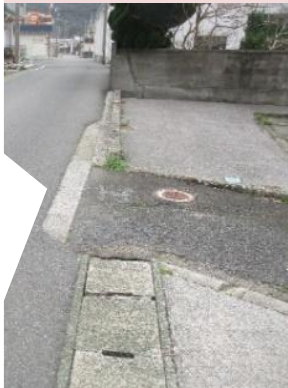
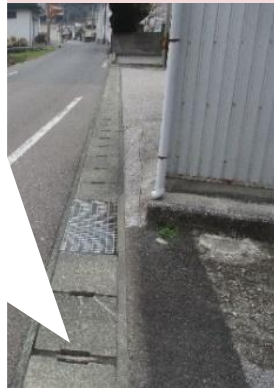
| 番号 | 危険箇所住所 | 目標物 | 道路別 | | | | 選定理由(どう危険なのか) | 対応関係機関 | | | | | 対応策 | |
|---|---|---|---|---|---|---|---|---|---|---|---|---|---|---|
| 1 | 愛南町福浦 | 福浦小学校 | | ○ | | | 側溝の木材が朽ちている。 間が空いている箇所がある。 側溝の木材が沈んで段差が できて転倒のおそれがある。 | | | | ○ | | 【愛南土木事務所】 写真の通り、6/3に対策 済。 | |

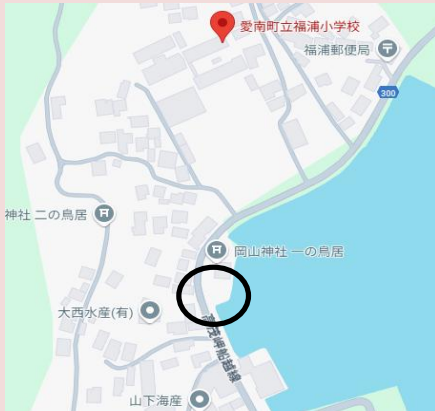
| 番号 | 危険箇所住所 | 目標物 | 道路別 | | | | 選定理由(どう危険なのか) | 対応関係機関 | | | | | 対応策 | |
|---|---|---|---|---|---|---|---|---|---|---|---|---|---|---|
| 5 | 御荘深泥70-4 | 県道293号線 (猿鳴平城線) 平城方面 かって道路左側 | | ○ | | | 草が繁茂しており、白線まではみ出ている。自転車通学生の通学路でもあり、危険である。 | | | | ○ | | 【愛南土木事務所】 写真の通り、6/3に対策済。 | |

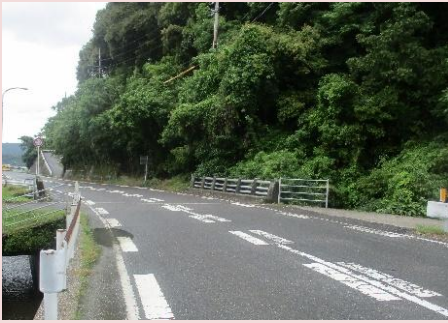
| 番号 | 危険箇所住所 | 目標物 | 道路別 | | | | 選定理由(どう危険なのか) | 対応関係機関 | | | | | 対応策 | |
|---|---|---|---|---|---|---|---|---|---|---|---|---|---|---|
| 1 | 愛南町緑乙257番地付近、学校給食センターから城辺方面に約300m間 | 学校給食センター | | ○ | | | 約300mの間、両側それぞれの歩道が切れており、自転車通学生の登下校に危険を感じる。 | | | | ○ | | 【愛南土木事務所】 歩道整備を行う。令和7年度は用地調査及び橋梁設計を進める。 | |

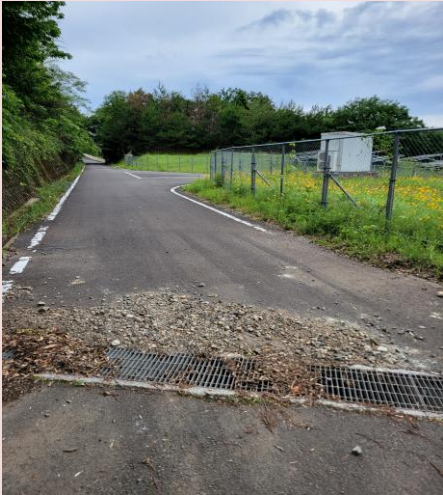
| 番号 | 危険箇所住所 | 目標物 | 道路別 | | | | 選定理由(どう危険なのか) | 対応関係機関 | | | | | 対応策 | |
|---|---|---|---|---|---|---|---|---|---|---|---|---|---|---|
| 1 | 愛南町増田 | あいあいロード沿いのソーラーパネル | | | ○ | | 山から水とともに土砂や落ち葉等が流れ出て堆積しており、通行時に危険がある。 | | | | | ○ | 【建設課】土砂取り除き実施済み。大雨の際に土砂が出る箇所であるため、必要に応じて撤去を実施する。 | |
