# 【 家串小学校 】 通学路危険箇所点検表(防犯の観点含む)

点検日 2025/5/23

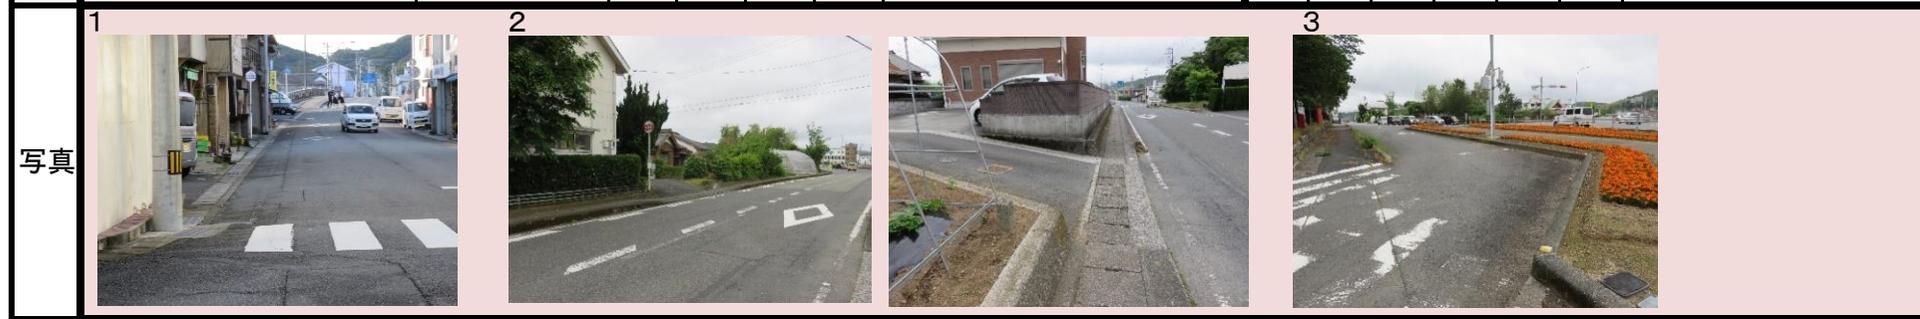
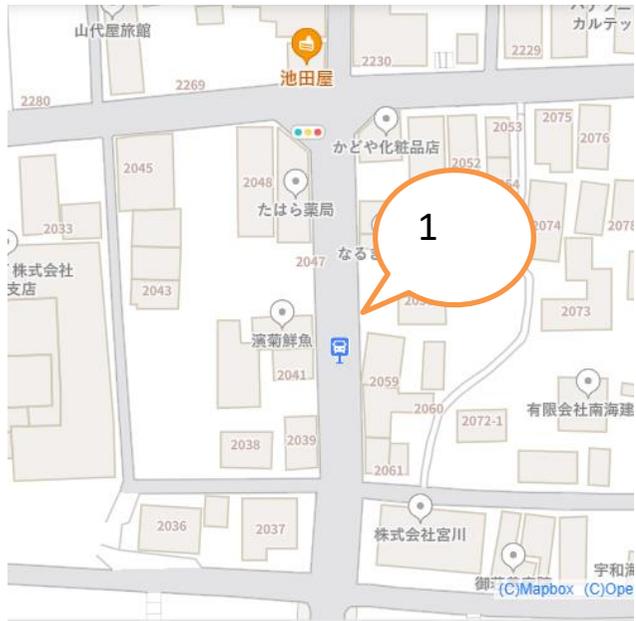
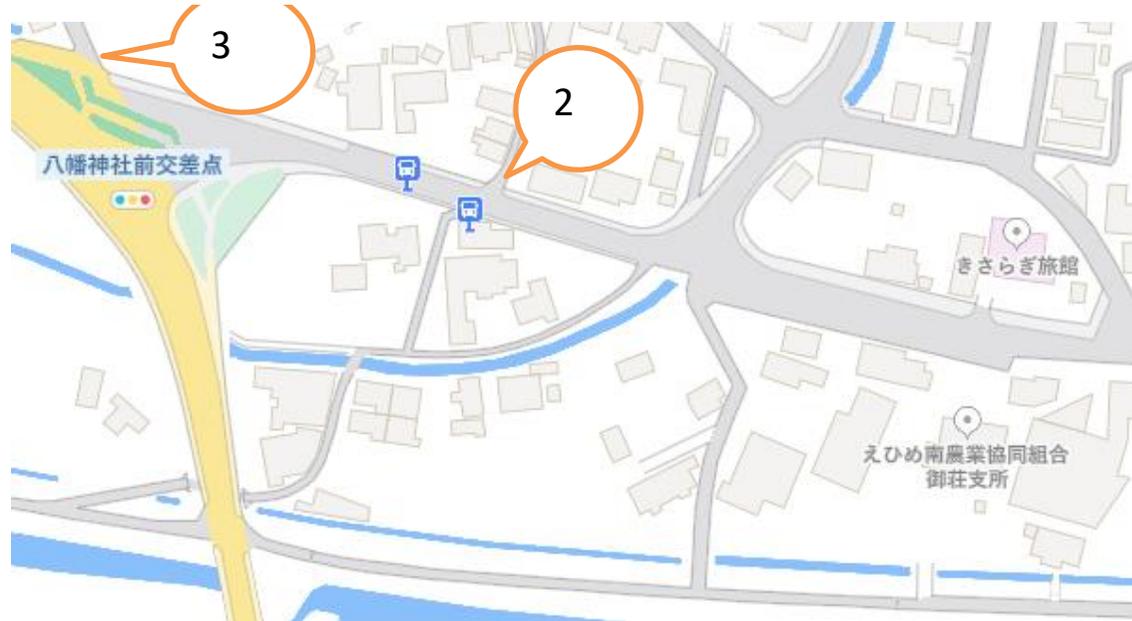
番号	危険箇所住所	目標物	道路別				選定理由(どう危険なのか)	対応関係機関					対応策	
			国道	県道	町道	その他		教育委員会	警察	道路管理者				その他
										国	県	町		
1	愛南町御荘平城	池田屋～宮川漁具店			○		歩道の白線が消えている。通学路として小学生が多く通り、車の交通量も多いので危険である。					○	【建設課】 外側線の引き直しを実施する。	
2	御荘平城八幡野	八幡野バス停			○		住宅地の細い路地から車道に出る箇所。児童の通学時間帯に通勤の車両が通る。見通しが悪く危険である。		○				【愛南警察】 現時点では交通規制の予定はない。(道幅が狭く、車はスピードを出せないため) 【総務課】 設置場所が確保できれば、注意喚起看板を設置する。	
3	御荘平城八幡野	大樹前				○	横断歩道と侵入口の◇マークが消えかかっている。時々一方通行を逆走する車もあり危険である。		○				【愛南警察】 修繕上申予定。 交通取締り、交通監視を実施する。

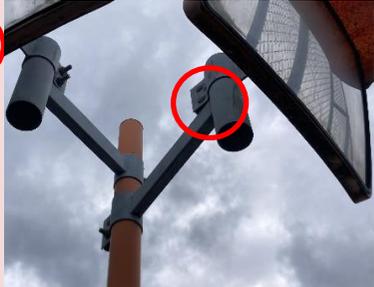
</div> <div style="text-align: center;"> <p>3</p>

番号	危険箇所住所	目標物	道路別				選定理由(どう危険なのか)	対応関係機関					対応策	
			国道	県道	町道	その他		教育委員会	警察	道路管理者				その他
										国	県	町		
1	御荘平城2036番地～2044番地付近	川沿道から山代屋旅館方面に続く裏道			○		天板が何か所かあるが、そのうちの1か所が不安定である。通学路となっている生徒もおり、誤って踏むと危険である。					○	【建設課】 確認し修繕を実施する。	
2	御荘平城3787番地	御荘中学校南門前カーブミラー			○		特に右側のカーブミラーが意味をなしていない。自動車運転手は右側からの生徒を確認しにくい。カーブミラーがずれているようにも見える。					○	【総務課】 設置場所が確保できたら、カーブミラーの改修を実施する。	
3	御荘平城186番地付近	みかん職人武田屋方面に向かって左側歩道	○				左側からつるが伸びており、自転車通学生はよけながら運転している。			○		○	【国土交通省】 6月2日の週で歩道にかかる部分を伐採。 【総務課】国交省が対応	
4	御荘平山949-2付近	八百坂を御荘方面に進行する左側歩道(平山自動車手前)	○				雨天翌日には左側の山側から大量の雨水が流れる。菊川方面の生徒の登校時の通学路である。			○			【国土交通省】 6月2日に水抜きパイプの土砂撤去を対応済み。 今後は経過観察。	
写真	<div style="display: flex; justify-content: space-around;"> <div style="text-align: center;"> <p>↑山代屋</p>
