【 家串小学校 】 通学路危険箇所点検表(防犯の観点含む)

点検日 2025/5/23

【 平城小学校 】 通学路危険箇所点検表(防犯の観点含む)

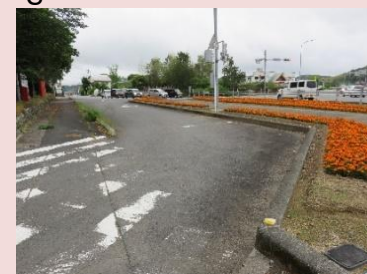
| 番号 | 危険箇所住所 | 目標物 | 道路別 | | | | 選定理由(どう危険なのか) | 対応関係機関 | | | | | 対応策 | |
|---|---|---|---|---|---|---|---|---|---|---|---|---|---|---|
| 3 | 御荘平城八幡野 | 大樹前 | | | | ○ | 横断歩道と侵入口の◇マークが消えかかっている。時々一方通行を逆走する車もあり危険である。 | | ○ | | | | | 【愛南警察】 修繕上申予定。 交通取締り、交通監視を実施する。 |

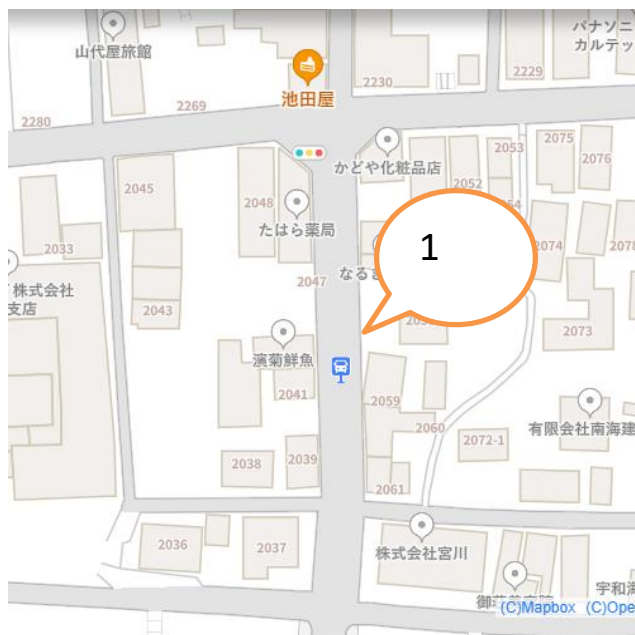
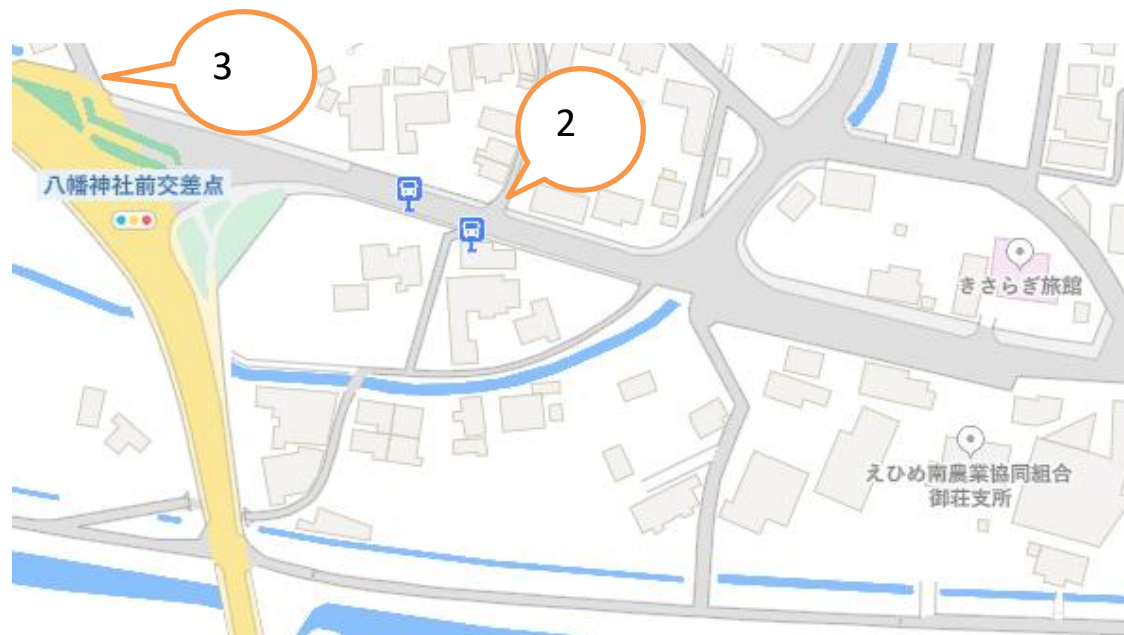
| 番号 | 危険箇所住所 | 目標物 | 道路別 | | | | 選定理由(どう危険なのか) | 対応関係機関 | | | | | 対応策(案) R7.8.18 | |
|---|---|---|---|---|---|---|---|---|---|---|---|---|---|---|
| 1 | 愛南町御荘平城貝塚 | 宮下テレビ | | | ○ | | 道路舗装劣化。歩道の白線も見えない。 | | | | | ○ | 【建設課】 道路舗装は修繕済み。 ※もともと路側帯はないため、白線は引いていない。 | |
| 2 | 御荘平城貝塚 | 宮下テレビ | | | ○ | | ブロック塀で車が来るのが見えない。 | | | ○ | | ○ | 【国土交通省】 路上用注意喚起ステッカー(ステイマーク)を町総務課と話し合いの上、貼り付ける。 【総務課】 国土交通省と協議の上、ステイマークを設置する。 <div>8/28(木) 対応完</div> | |
| 3 | 御荘平城貝塚 | ジョイフル | ○ | | ○ | | 横断の際に危険。 この部分にだけ横断歩道がない。他の場所にはある。 | | ○ | ○ | | | 【愛南警察】 横断歩道の設置に向けた上申を検討する。(※見通しがよく、かつ、国道から町道へ右左折して流入する車両も少ないため、設置は難しいかもしれない。) 【国土交通省】 横断歩道の設置が難しい場合、グリーンベルトのような舗装を検討する。 | |
| 4 | 御荘平城馬瀬 | 八幡野橋 | | | ○ | | 雑草が生い茂って歩道を通れない。 | | | | | ○ | 【建設課】 愛南土木事務所と環境衛生課が実施している近隣工事(河川の草刈り等)の際に依頼する。 | |

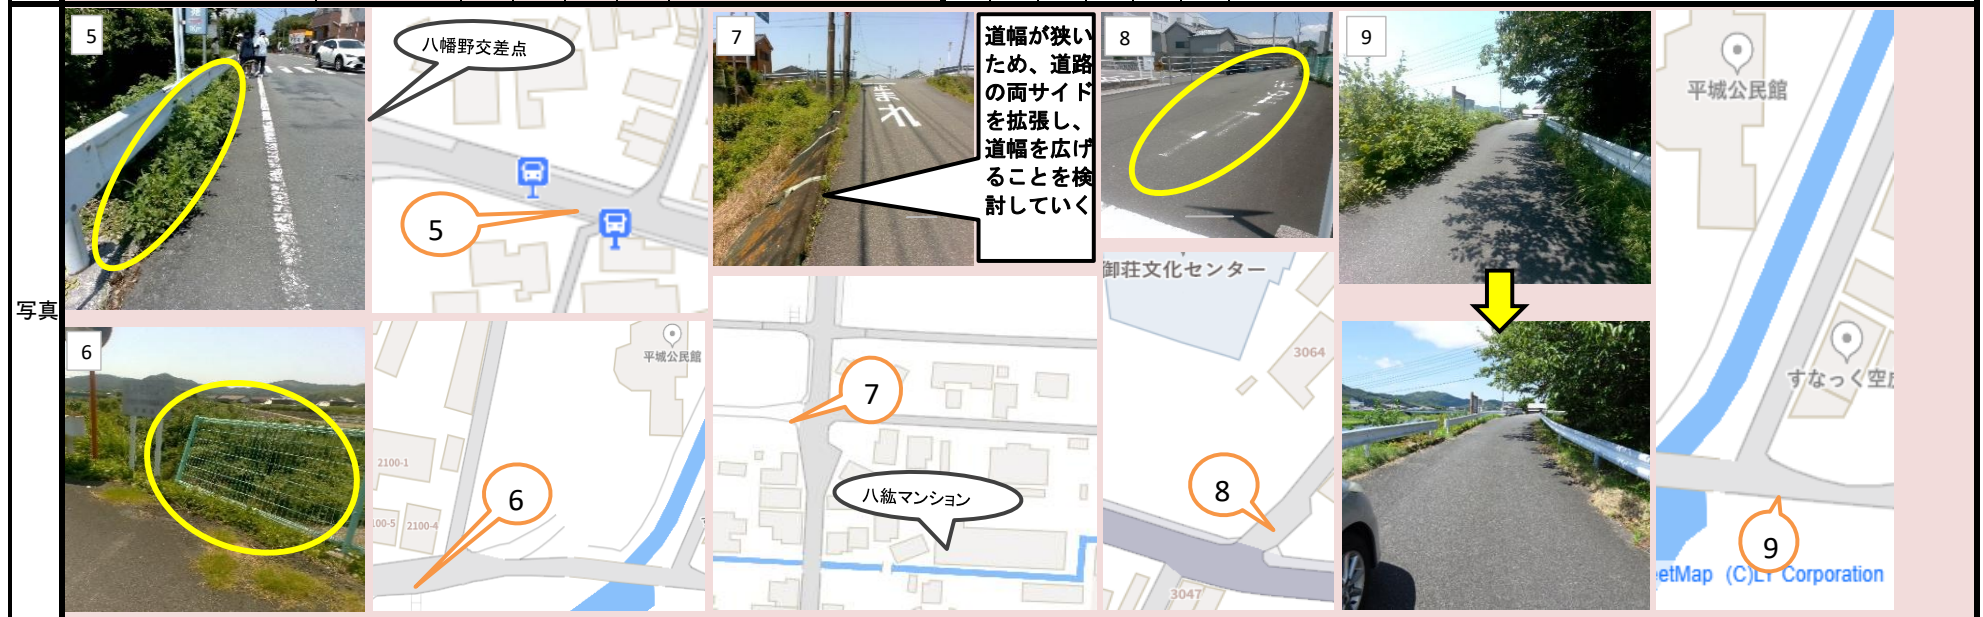
| 番号 | 危険箇所住所 | 目標物 | 道路別 | | | | 選定理由(どう危険なのか) | 対応関係機関 | | | | | 対応策(案) | |
|---|---|---|---|---|---|---|---|---|---|---|---|---|---|---|
| 5 | 御荘平城本町 | 理髪店グレート | | | ○ | | 雑草が生い茂って歩道が狭くなっている。交通量も多く危険。 | | | | | ○ | 【建設課】 雑草は除去済み。今後も同じ状況が予想されるため、雑草が出てこないように、歩道の部分を改修する方向で検討する。 | |
| 6 | 御荘平城 | 観米橋 | | | ○ | | フェンスが川側に傾いている。もたれると危険。 | | | | | ○ | 【建設課】 フェンスを取り外し、ガードレールを設置する方向で検討する。 | |
| 7 | 御荘平城 | 八紘設計ビル | | | ○ | | 路肩の傾斜がきつく転落の危険がある。 | | | | | ○ | 【建設課】 道路の拡張を検討する。 | |
| 8 | 御荘平城下永の岡 | 御荘文化センター | | | ○ | | 「止まれ」が消えていて見えない。 | | ○ | | | | 【愛南警察】 修繕上申予定。 | |
| 9 | 御荘平城 | 僧都川土手 | | | ○ | | 雑草が生い茂って車道が狭くなっているため歩行するのに危険。 | | | | ○ | | 【愛南土木事務所】 対策済み。 | |
