【家串小学校】通学路危険箇所点検表(防犯の観点含む)

点検日 2024/10/18

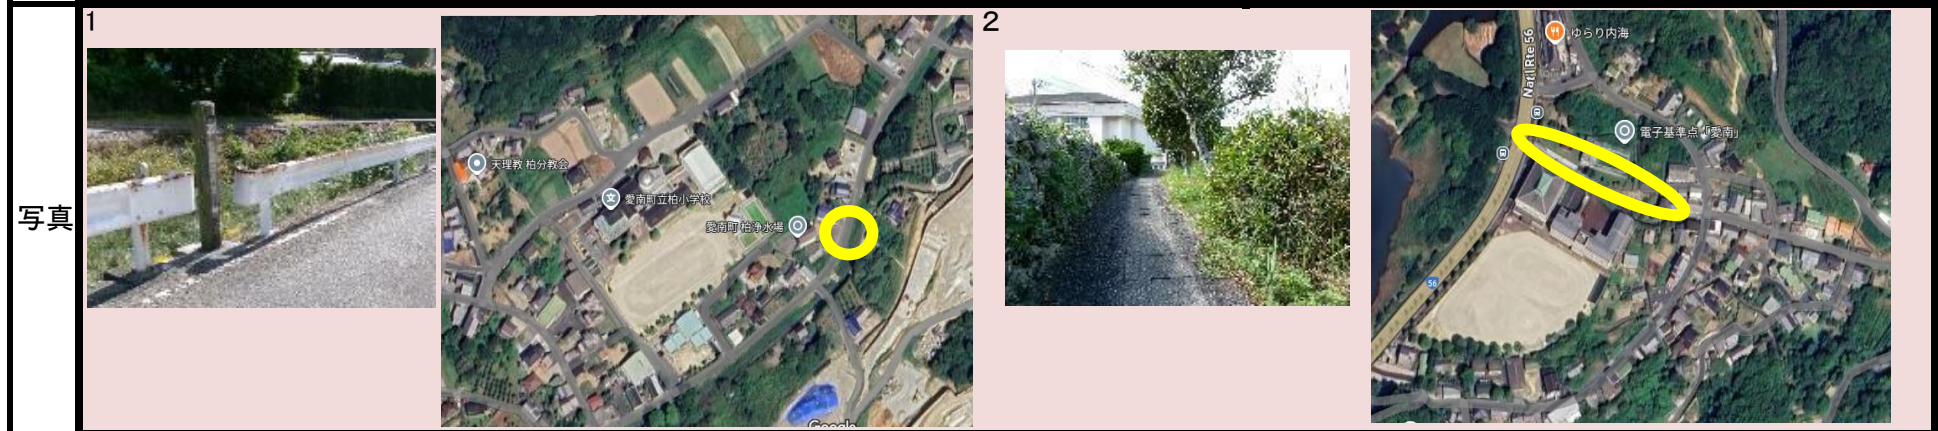
番号	危険箇所住所	目標物	道路別				選定理由(どう危険なのか)	対応関係機関					対応策	
			国道	県道	町道	その他		教育委員会	警察	道路管理者				その他
										国	県	町		
1	柏	柏小学校の南東側通用門から出て北東へ向かう道			○		ガードレールが車道側へ傾いていて、歩行者が避けた場合に危ない。錆も進行している。					○	【建設課】 確認したところ、機能上問題がないため、経過観察とします。	
2	須ノ川	元内海中学校のプール横の道				○	草木が生い茂り、枝が当たったり、蛇や害虫の被害に遭ったりする可能性がある。	○					【学校教育課】 令和7年度より、年2回選定をする予定です。	
3

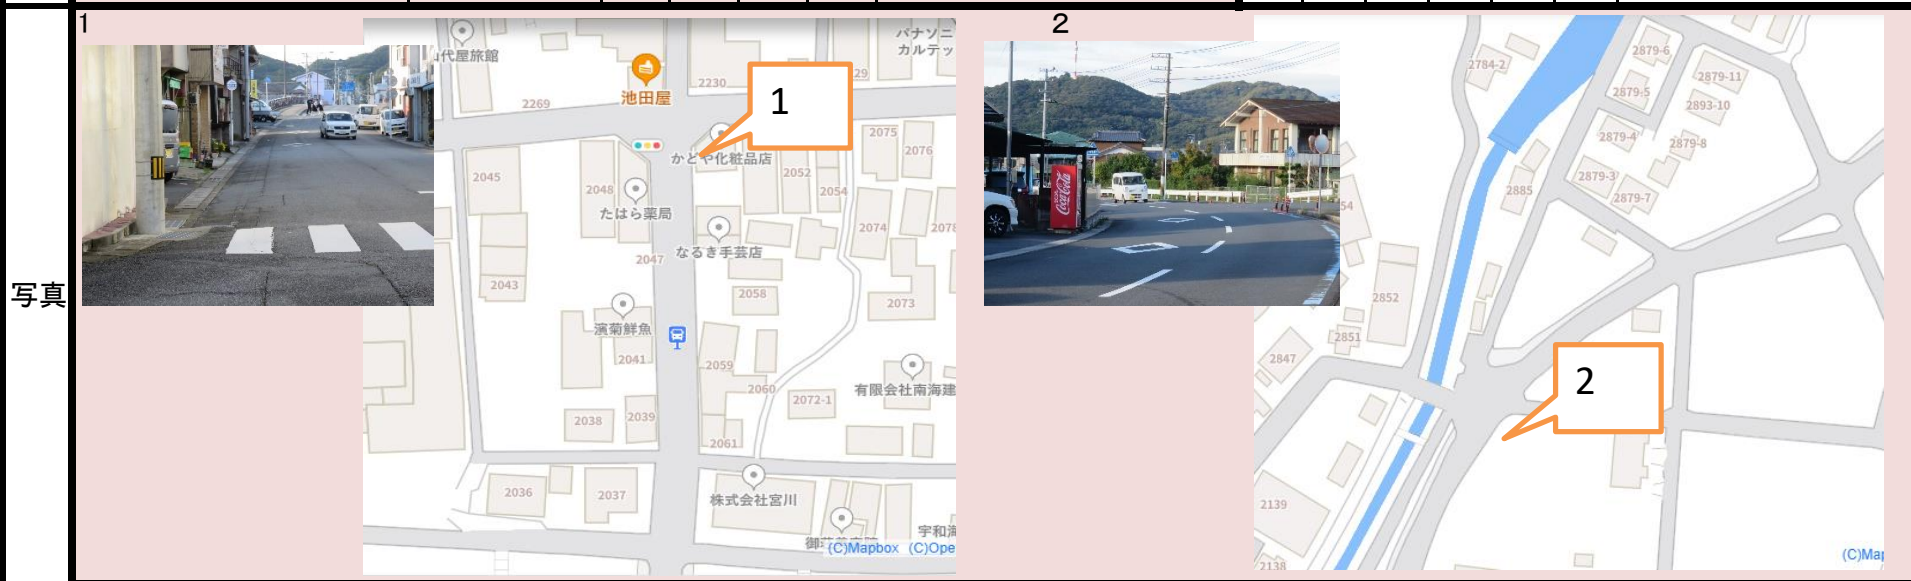
番号	危険箇所住所	目標物	道路別				選定理由(どう危険なのか)	対応関係機関				対応策		
			国道	県道	町道	その他		教育委員会	警察	道路管理者			その他	
										国	県			町
1	愛南町御荘平城	池田屋～宮川漁具店			○		歩道の白線が消えている。通学路として小学生が多く通り、車の交通量も多いので危険である。					○	【建設課】 来年度、実施予定。	
2	愛南町御荘平城	シルバー人材センター 御荘文化センター		○			カーブがきつく、和口方面から見ると通学路になっている横断歩道が見え辛く、危険である。注意喚起の看板等設置希望		○			○	【愛南警察】 道路上に横断歩道のマークがあるため、現時点では注意喚起の看板設置の予定はない。

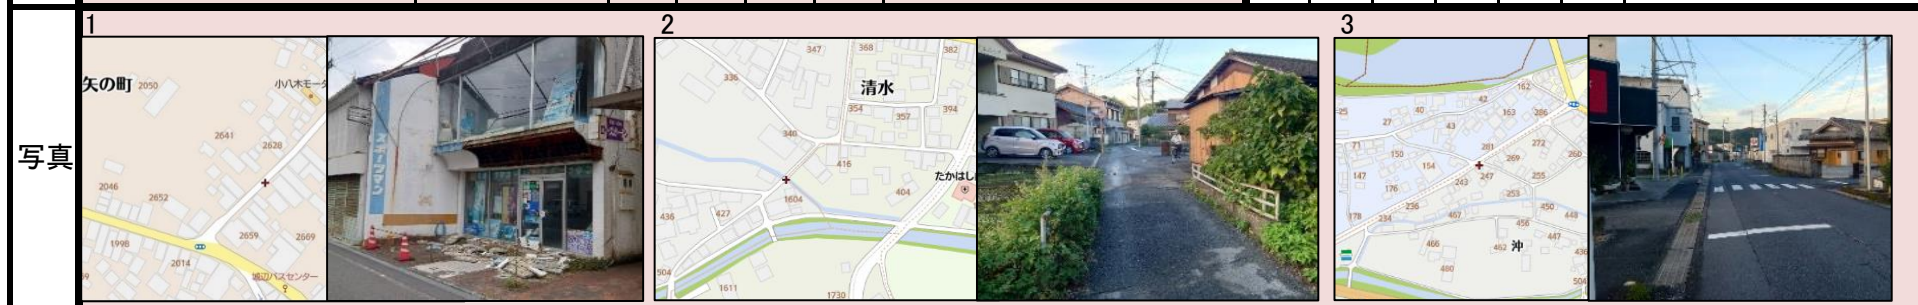
番号	危険箇所住所	目標物	道路別				選定理由(どう危険なのか)	対応関係機関					対応策	
			国道	県道	町道	その他		教育委員会	警察	道路管理者				その他
										国	県	町		
1	愛南町城辺(伊勢町)	旧商店スポーツマン			○		建物が崩れてきており、コンクリート片が落下している。					○	【建設課】所有者及び対策について調査中	
2	愛南町城辺(清水)	スナックエリカ			○		水路から雑草が生い茂り、道路まで伸びてきており、見通しが悪くなっている。					○	【建設課】今年度、実施予定。	
3	愛南町城辺(沖)	パンクスヘヤー			○		横断歩道に横断旗を設置してほしい。通学路の表示もお願いできるとありがたい。		○			○	【愛南警察】11/21(木)に横断旗は設置しました。 【総務課】通学路表示については、場所が確保できれば設置します。	
4

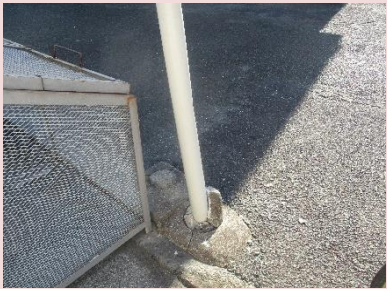
番号	危険箇所住所	目標物	道路別				選定理由(どう危険なのか)	対応関係機関					対応策	
			国道	県道	町道	その他		教育委員会	警察	道路管理者				その他
										国	県	町		
1	愛南町福浦	西海第3分団 消防車庫横		○			街灯の基礎部分が欠損しており、倒壊する可能性がある。(写真1)						○	【西海支所】 見た目はブロックが崩れて弱そうに見えますが、今のところ腐食もなく、強度的にも問題はありません
2	愛南町福浦	JAえひめ南福浦支所の向かい		○			西海町掲示板の柱が木製で根本に腐食が見られ、倒壊する可能性がある。						○	【西海支所】 11/12(火)に撤去をしました。
3

<p>強度的に問題はない。 (確認済み)</p>

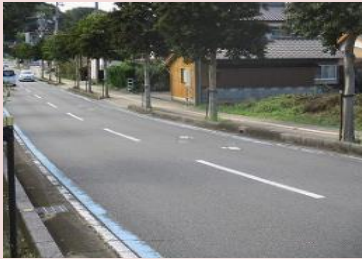
番号	危険箇所住所	目標物	道路別				選定理由(どう危険なのか)	対応関係機関					対応策	
			国道	県道	町道	その他		教育委員会	警察	道路管理者				その他
										国	県	町		
1	愛南町御荘平山	平山バス停付近横断歩道等	○				横断歩道の白線がほとんど消えている為、横断歩道であることが分かりづらい。横断帯ありの標識も分かりづらい。		○					【愛南警察】 修繕上申済みです。
2	愛南町御荘菊川	八百坂バス停付近横断歩道	○				横断歩道の白線がほとんど消えている為、横断歩道であることが分かりづらい。横断帯ありの標識も分かりづらい。		○					【愛南警察】 修繕上申済みです。
3	愛南町御荘平城	南宇和高校第2グラウンド		○	○		横断歩道の白線がほとんど消えている為、横断歩道であることが分かりづらい。横断帯ありの標識、止まれの文字も分かりづらい。		○			○		【愛南警察】 修繕上申済みです。 【建設課】 南高第2グラウンドの箇所については、本町道の舗装工事発注済であり、施工時に白線等の引き直しも併せて行う予定。
写真	<div style="display: flex; justify-content: space-around;"> <div style="text-align: center;">1
